氫氧基磷灰石披覆材添加生物活性玻璃對

Ti-6Al-4V 之 Nd:YAG 雷射披覆影響研究

簡基勝¹ 郭聰源² 李建興² *謝鈞壬²

(NSC97-2221-E-218-006, 以 Nd:YAG 雷射披覆 HA+BG 於醫療級 Ti-6Al-4V 基材之研究)

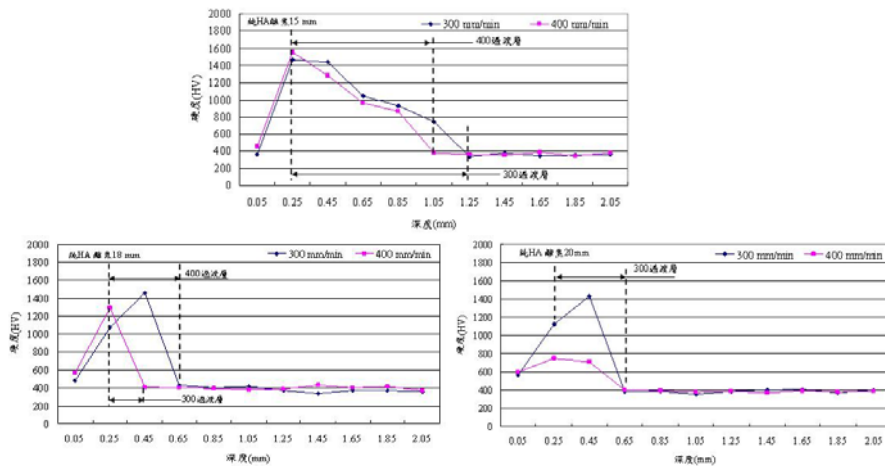
(A) 純 HA

圖 5 鐳道截面硬度趨勢

微硬度分佈情形, 可發現整體硬度變化有相同的趨勢, 皆是過渡層最高, 披覆層次之, 基材為最低, Cheng[17]等人以雷射披覆 HA, 實驗後做硬度測試也和本研究有相同的趨勢, 但硬度較低, 這是因為添加 BG 成分中含有 SiO₂, SiO₂ 硬度比 HA 來的高, 因此整體硬度都來的較高。在 Roggensack[18]和 Berg[19]等人的研究中指出, 經過雷射鐳接後在過渡層會較基材脆, 但硬度卻會增加, 這可能是因為披覆過程中吸入一些雜質且晶粒大小和組織結構皆會改變有關, 披覆層的話則是由於大部份組織是由 Ti、Ca 元素組成, 因此硬度次之。在走速固定下可發現離焦距離越大, 過渡層範圍越小, 過渡層由於硬度非常高, 平均皆在 1000 HV 以上, 因此機械性質較為脆性, 在植入人體後長期承受應力之下有可能造成披覆層和基材從過渡層斷裂之疑慮, 使得披覆層剝落會對人體造成二次傷害, 因此過渡層範圍應避免過大。在添加 BG 並且離焦距離大和走速快的情況下, 披覆層在做微硬度測試時發現方錐打下後造成壓痕周圍產生裂紋, 在前面鐳道形貌觀察時即可發現為披覆失敗的情況, 若是披覆失敗的話, 由於熱能不夠, 因此無法形成正常的披覆層, 所以會有呈現脆性但硬度又不高的狀況產生。
